LUMPUR PANAS SIDOARJO

PERUBAHAN ANTAR WAKTU

BAGIAN 6

Manajemen Lumpur di Permukaan

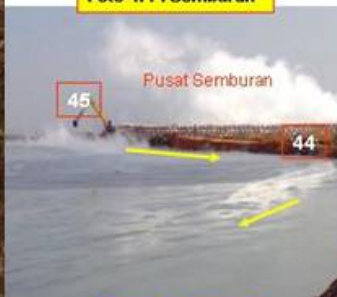
Foto 1: P. Semburan

Foto diambil sepanjang lintasan Pusat Semburan – Kanal Timur – Basin 41 sebagai 'ground check' citra setelit IKONOS-CRISP

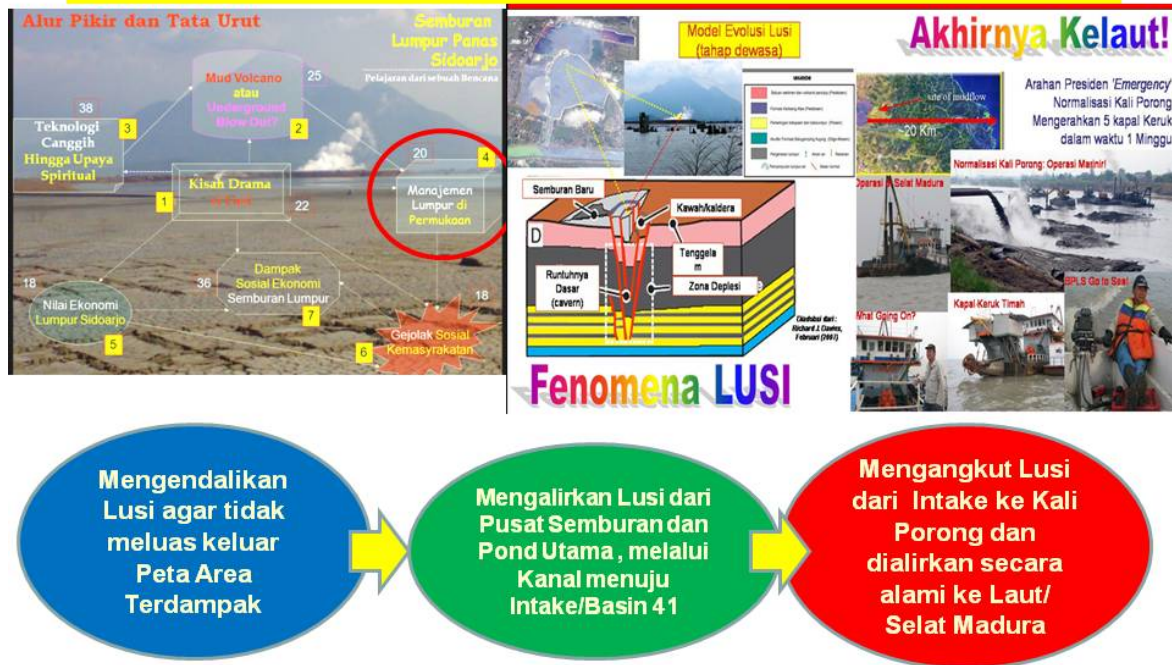
Gambar 47. Diagram memperlihatkan dinamika Pengaliran Lupsi di permukaan.

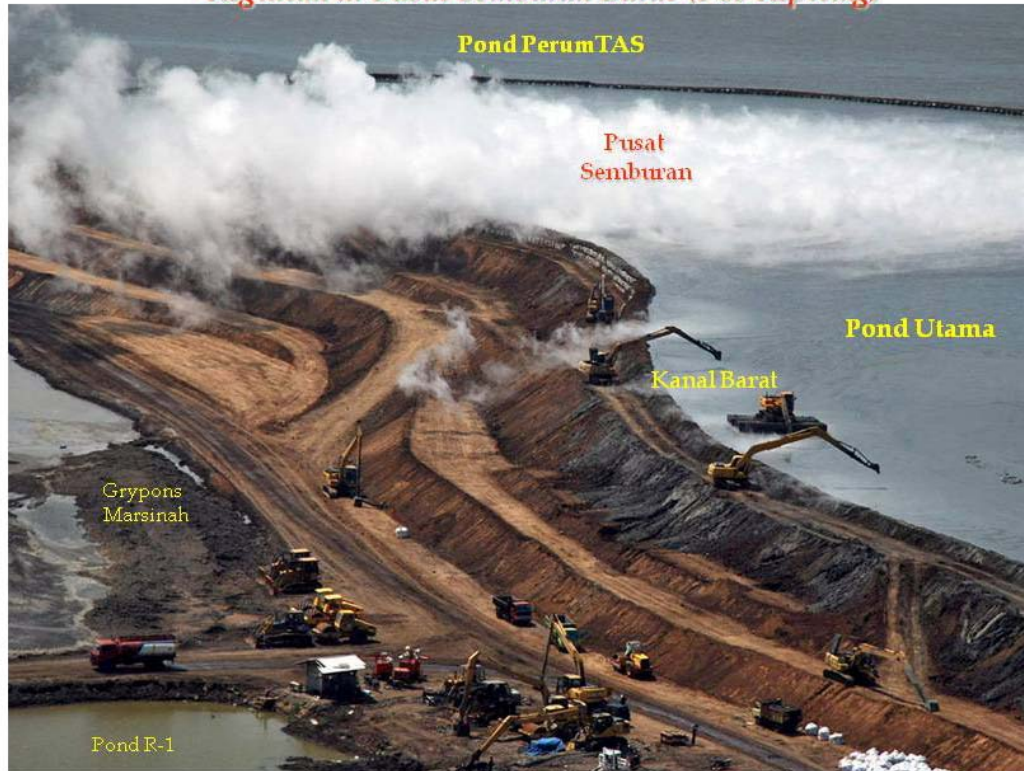
Gambar 49. Pengaliran Lupsi dari pusat semburan ke Intake melalui jalur konvensional Kanal Barat yang telah diterapkan sejak Timnas sampai ke BPLS. Namun seiring dengan terjadinya sudden collapse 2 Juni 2008, yang penulis sebut sebagai paradigma baru sistem semburan dan luapan Lupsi, kanal barat telah tidak berfungsi (idle), dan dialihkan ke kanal timur.

- Gambar 49 memperlihatkan kondisi kegiatan di sektor T. 47-25 (barat Tanggul Utama) sebelum Juni 2008, pengaliran Lupsi dari pusat semburan masih melalui kanal barat dengan dibantu oleh *excavator long arm* dan *excavator-pontoon*. Foto diambil dari helikopter bersamaan dengan ulang tahun Lupsi ke 2 tanggal 29 Mei 2008.
- Namun, pada tanggal 2 Juni 2008 telah terjadi interval perulangan ke 2 runtuh seketika pusat semburan (*second recurrent interval sudden collapse of eruption centre*), dengan intensitas 4 m dalam satu malam sebagai implikasi terjadi perubahan yang drastis (*significant change*) dalam sistem semburan dan luapan lupsi (*eruption and flowing mudflow system*).

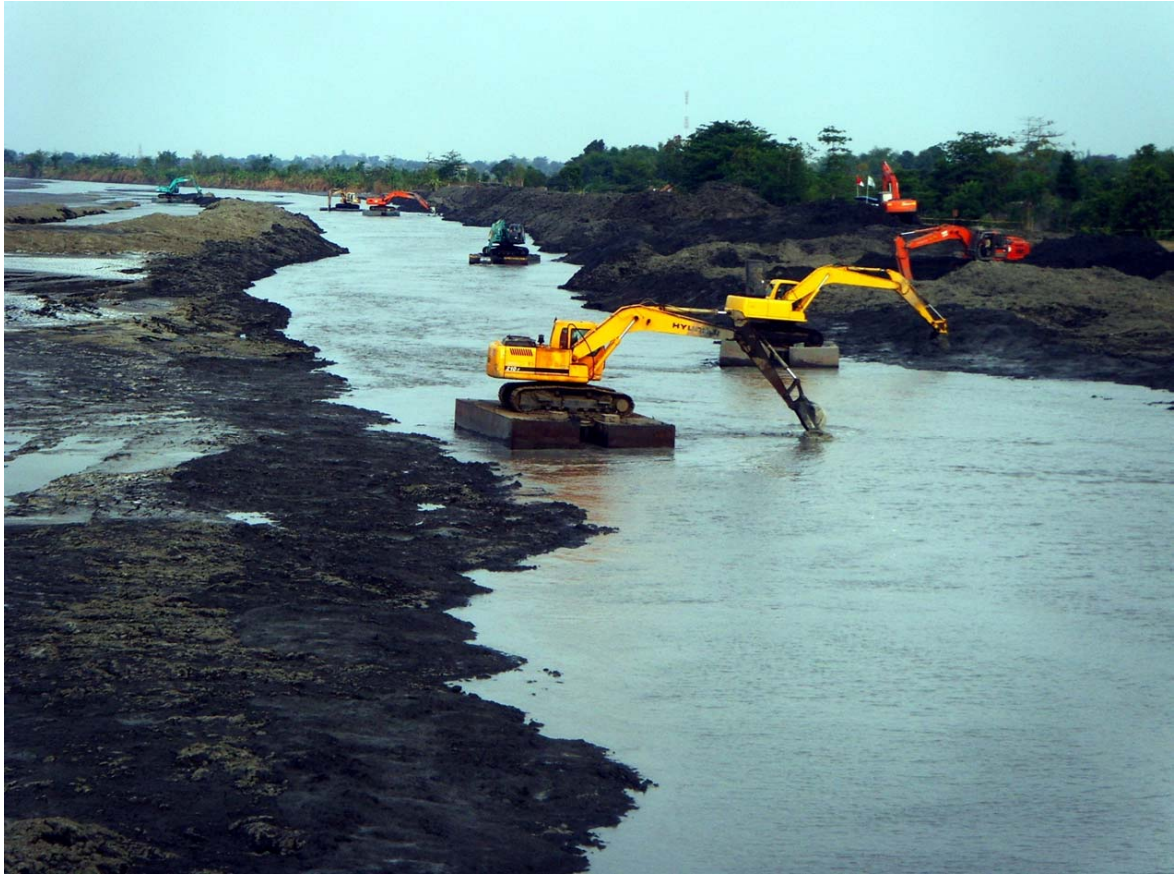
Gambar 50. Kegiatan agitasi menggunakan alat berat, agar bila saatnya aliran Kali Porong sudah cukup besar, sedimen Lupsi yang telah mengendap dapat dierosi (*wash out*) dan dihanyutkan ke hilir.

- September 2007 dilakukan agitasi di selatan *spillway* menggunakan kapal keruk dan excavator ponton bersamaan pembuangan Lupsi langsung dari Intake di titik 37 (barat daya Pond Utama).
- Pada Juli 2008 saat musim panas sedimentasi di selatan *spillway* telah signifikan sehingga aliran tersisa sekitar 20 m di bagian selatan.
- Lesson Learn dengan melakukan agitasi pada sedimen Lupsi di Kali Porong bersamaan dengan kekuatan aliran Kali Porong yang digelontorkan dari daerah hulu (*upstream*), maka pada November 2007, sedimentasi Lupsi tersebut sebagian besar telah dapat dihanyutkan ke arah muara (*downstream*).

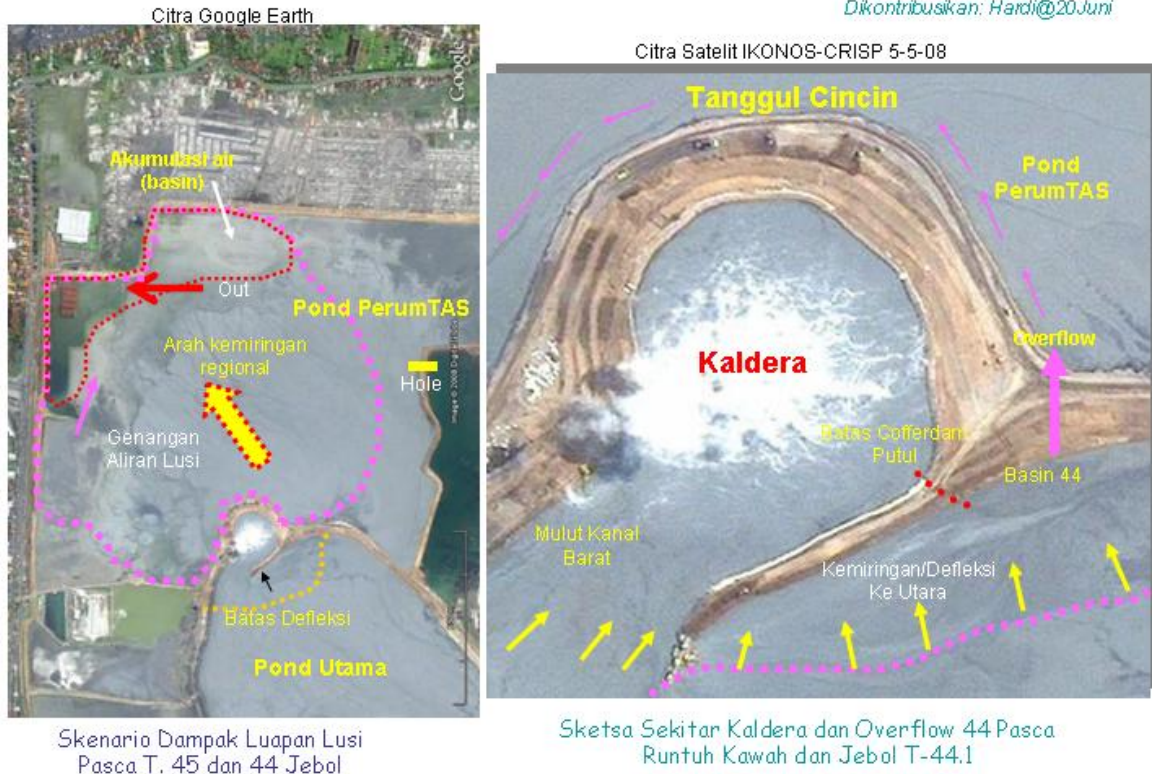
Gambar 51. Catatan sketsa di sekitar Kaldera dan Overflow 44 pasca runtuh kawah bersamaan dengan Jebol tanggul T-41, selanjutnya penulis mendeklarasikan sebagai interval ke 2 terjadinya runtuh seketika pusat semburan.

- Gambar 51 dan 52, Citra satelit Ikonos-CRISP memperlihatkan sketsa terjadinya *sudden collapse* dengan intensitas 4 m/malam pada 2 Juni 2008 yang secara drastis merubah skenario semburan dan luapan lupsi.

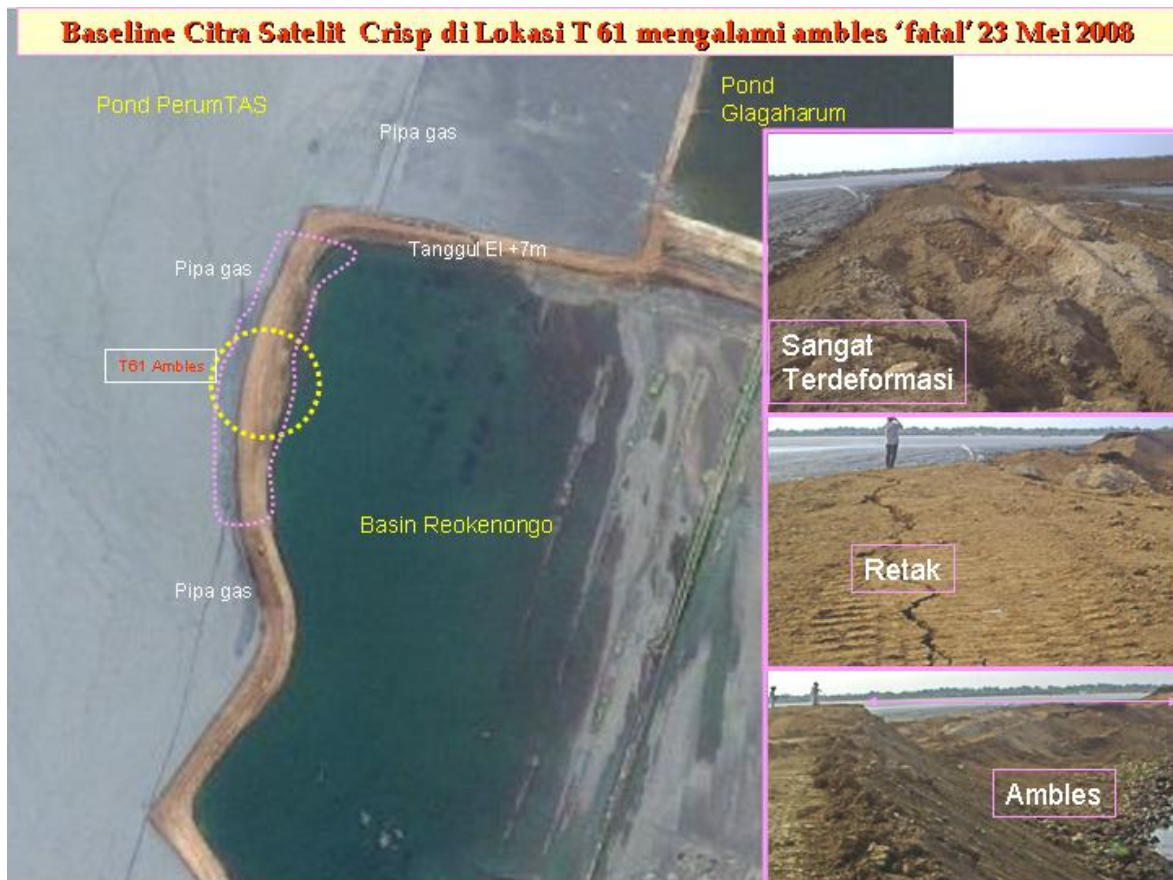
Gambar 53. Foto-foto memperlihatkan bagaimana dahsyatnya akibat runtuhnya Tanggul Reno yang terjadi hanya dalam satu malam, sepanjang 250 meter dengan ketinggian runtuhannya sekitar 2m, hal ini bisa dibandingkan dengan runtuh sekitar pusat semburan terjadi 2 Juni 2008.

- Dalam hal ini citra satelit memperlihatkan lokasi Tanggul Reno yang mengalami deformasi runtuh seketika tipe terban (*graben-like*), sehingga pada tahap perkembangan berikutnya membentuk Celah Reno (*Reno Gap*).
- Penulis menyebutkan sebagai Celah Reno untuk suatu jalur sempit yang terjadi akibat runtuhnya tanggul Renokenongo (T-6), sehingga pada perkembangan selanjutnya akan menjadi sarana untuk mengalirnya Lupsi atau air secara alami dari Pond PerumTas menuju Basin Reno yang ada di belakang (sebelah timur).

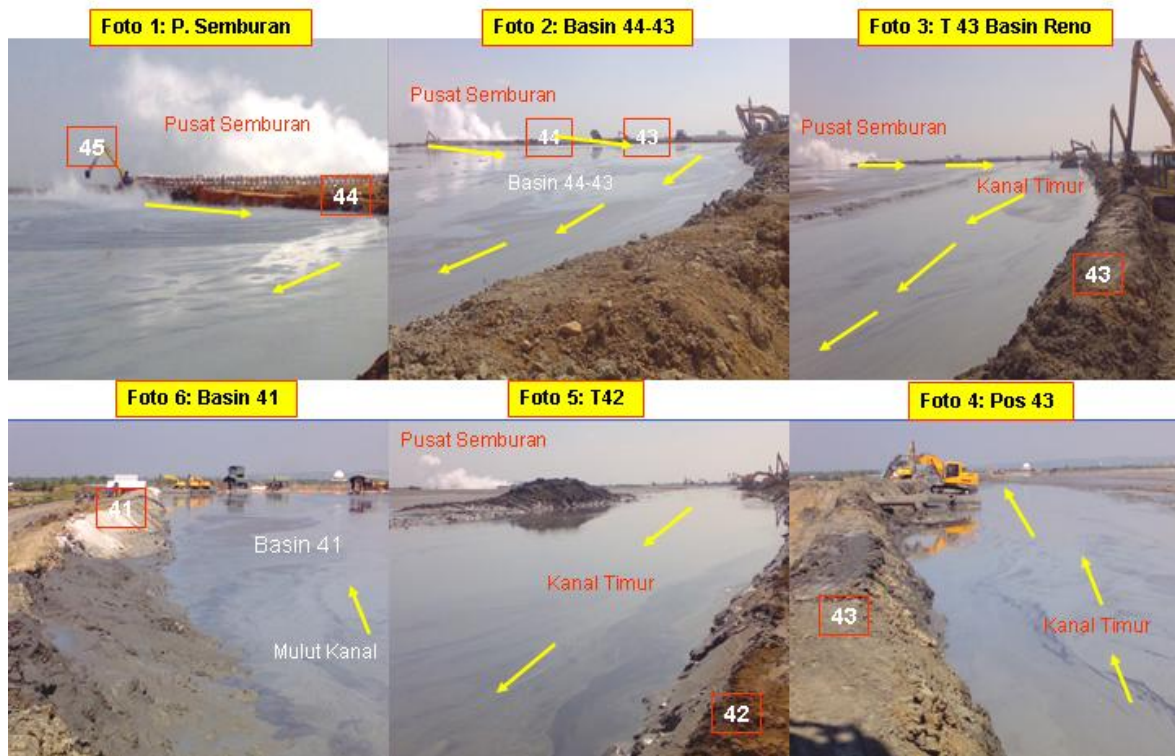
Gambar 54. Foto memperlihatkan sistem pengaliran dari Pusat Semburan melalui Kanal Timur menuju Basin 41. Sebagai implikasi runtuhnya Pusat Semburan dan berubah menjadi Kaldera (2 Juni 2008), mulai saat itulah pengaliran yang konvensional melalui jalur barat (Kanal Barat).

- Gambar 54 memperlihatkan bahwa pengaliran Lupsi dari Jalur Timur mulai dari pusat semburan yang berbatasan dengan Basin 44 di timurnya, terus ke arah timur ke Tanggul 43, selanjutnya aliran berubah jurusan menjadi ke selatan.

Penulis berdasarkan pengamatan di lapangan mengidentifikasi mulai di Tanggul 42 yang berlokasi di utara Basin 41 mulai terdapat gradien topografi yang cukup signifikan.

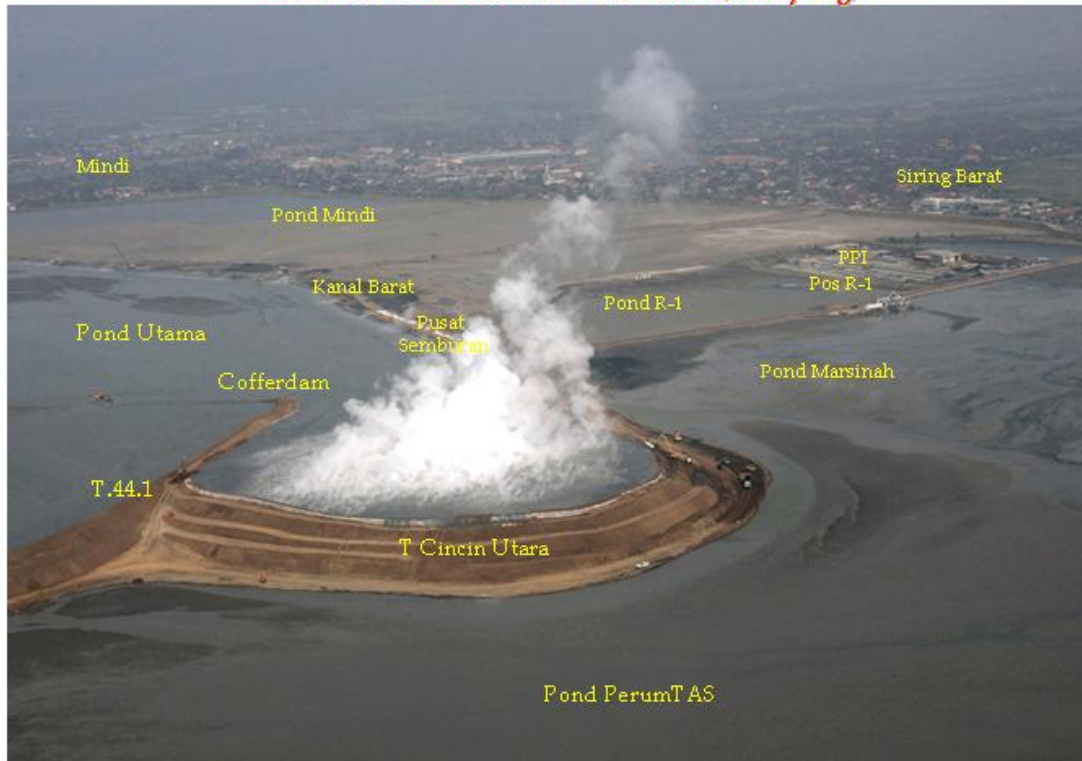
Gambar 55. Pusat semburan dan sekitarnya diambil dari Helikopter, tanggal 29 Mei 2008, bersamaan dengan Hut ke 2 Lupsi.

- Gambar 40 Foto dari helikopter 29 Mei 2008, memperlihatkan Pusat semburan dan daerah sekitarnya sebelum mengalami runtuh seketika, masih membentuk daerah positif dibandingkan dengan daerah lainnya.
- Saat itu pusat semburan masih merupakan daerah kepundan yang relatif tinggi dibandingkan dengan daerah sekitarnya.

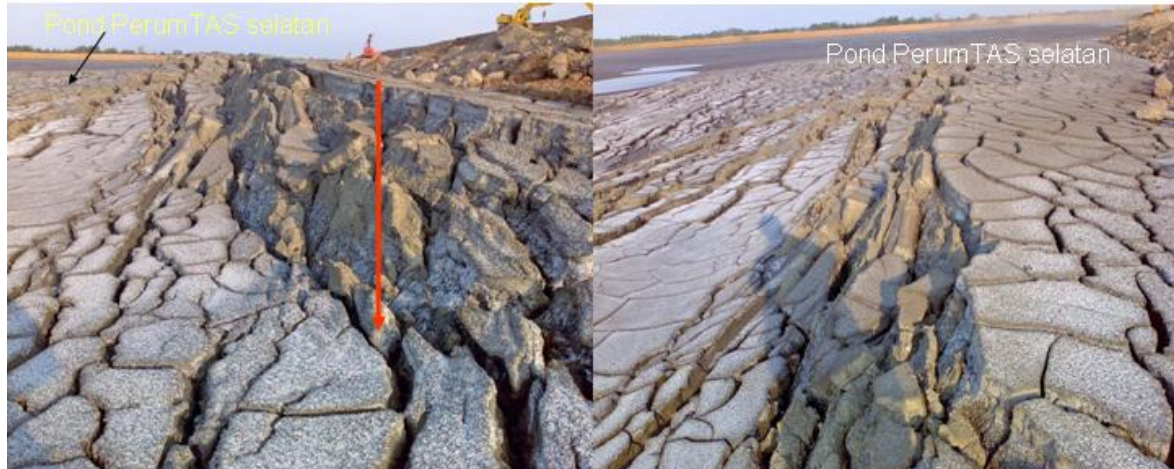
Karakteristik lumpur yang kehilangan air, mengeras dan pecah-pecah, sebelumnya mengalami deformasi seperti prisma akrasi (*accretionary wedge*), atau 'heavy'

Gambar 56. Sedimen terdeformasi menyerupai prisma akrasi (accretion wedge), sebagai indikasi bahwa Pond Utama telah mengalami tekanan horizontal yang berlebih ke titik lemah di utaranya.

- Gambar 56 memperlihatkan sedimen di utara Tanggul 44-43 dengan karakteristik adanya tekanan pada tanggul, hal ini yang mengendalikan beberapa kali terjadinya tanggul jebol.

- Hal ini memberikan implikasi bahwa di luar dari Tanggul Utama terjadi deformasi menyerupai prisma akrasi (*accretion wedge*) sebagai ciri-ciri berlangsungnya suatu rezim tekanan kompresif (*compressive pressure*). Zona deformasi prisma akrasi juga dapat diamati dengan jelas di sisi luar dari Tanggul 25 di barat Pond Utama.
